## DICTAMEN DE INSPECCION VISUAL

### **EDIFICIO JUAREZ.**

LOCALIZACION: CALLE JUAREZ Y CALLEJON CHINESCA, CENTRO HISTORICO DE MEXICALI, MEXICALI, BAJA CALIFORNIA.

**PROYECTO N°2401**

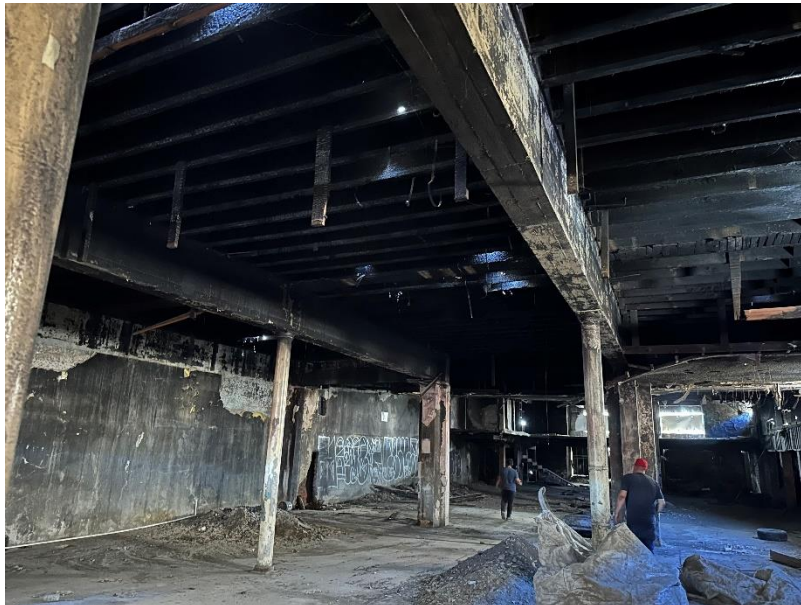
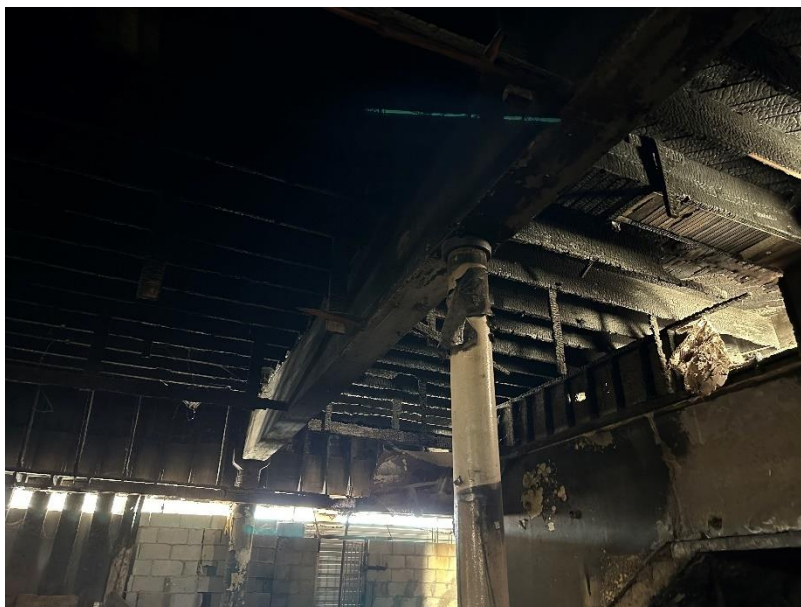
### ESTRUCTURA FRONTAL (MADERA)

Como se puede observar la estructura sufrió un incendio lo que causó daños irreparables a los elementos de Madera de entrepiso, por lo tanto, estos deberán ser retirados en su totalidad.

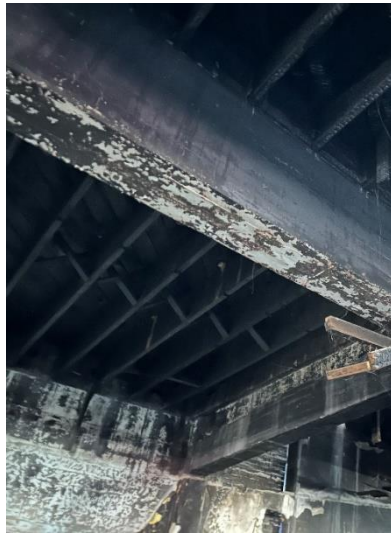
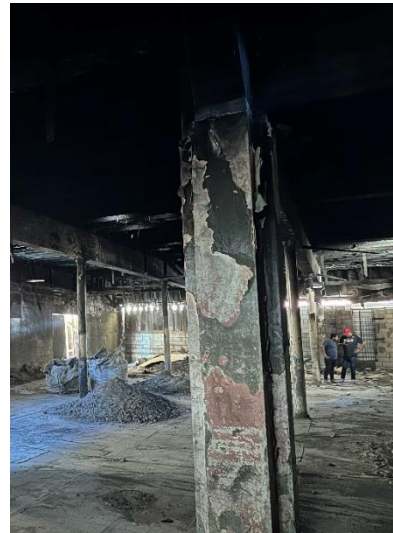
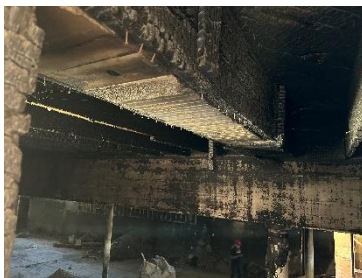
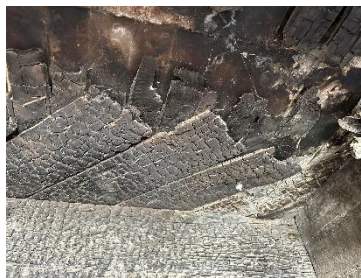
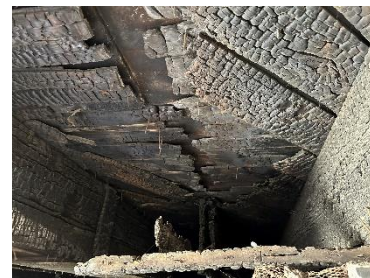
### ESTRUCTURA FRONTAL (CONCRETO)

Para los elementos de concreto de la estructura frontal que fueron expuestos al incendio pudieron experimentar varios tipos de daños, que dependen de diversos factores como la intensidad y duración del fuego, así como la resistencia de la estructura. Algunos posibles daños incluyen la pérdida de resistencia y rigidez del concreto debido a las altas temperaturas, lo que puede comprometer la integridad estructural, Además, el calor extremo puede provocar grietas en el concreto y la descomposición del acero de refuerzo, debilitando aún más la estructura. Estos efectos pueden reducir la capacidad de carga de la construcción y comprometer su seguridad a largo plazo, incluso después de que el fuego se haya extinguido, sin embargo, no se apreciaron fisuras u otro signo de daño en las columnas y traveses de concreto.

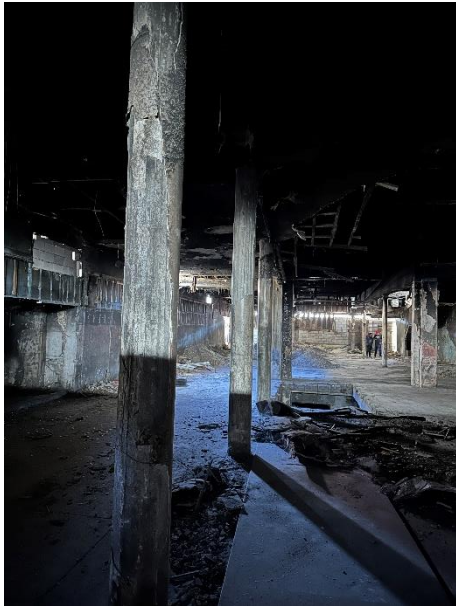
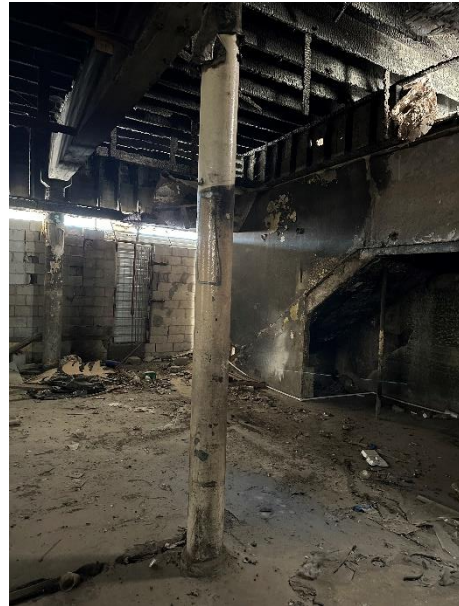
### ESTRUCTURA FRONTAL (ACERO)

Durante un incendio menor, las columnas de acero pueden experimentar daños temporales en sus propiedades mecánicas. El calor extremo reduce transitoriamente la resistencia del acero, comprometiendo su capacidad de carga. Aunque esta pérdida es temporal, las columnas pueden deformarse y sufrir torsiones, debilitando la estructura en el corto plazo. Además, las altas temperaturas pueden provocar deformaciones permanentes, lo que afecta la integridad estructural a largo plazo. La respuesta al fuego varía según el espesor del acero; columnas más gruesas tienen una resistencia al fuego mayor, perceptiblemente no existen deformaciones en las columnas de acero.

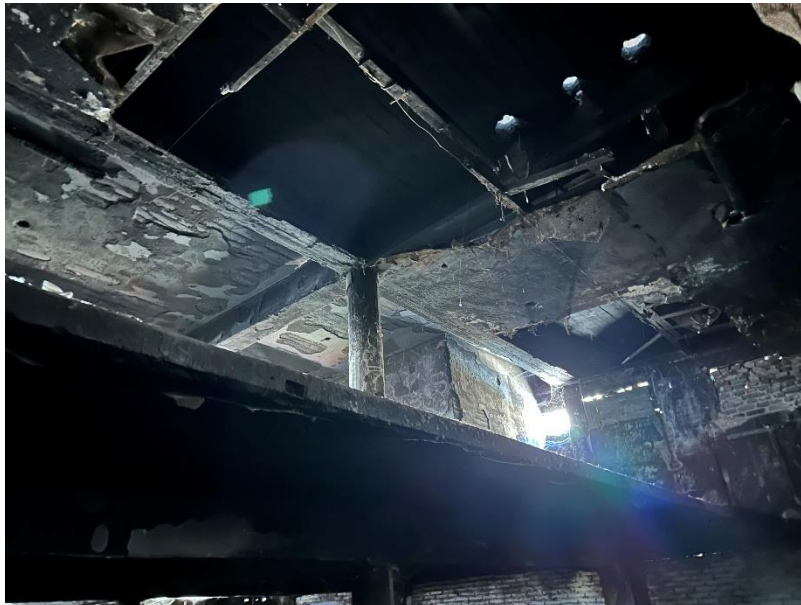
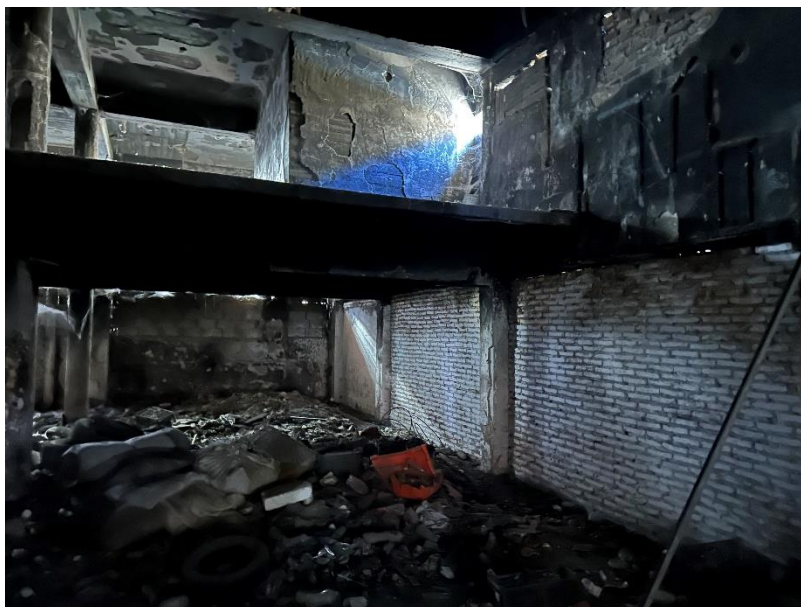
### ENTREPISOS MEDIANEROS (POSTERIOR)

En la zona posterior del edificio 2 se encuentran mezzanines medianeros, los cuales se encuentran con daños moderados, por lo que se recomienda realizar pruebas de laboratorio para comprobar su integridad.

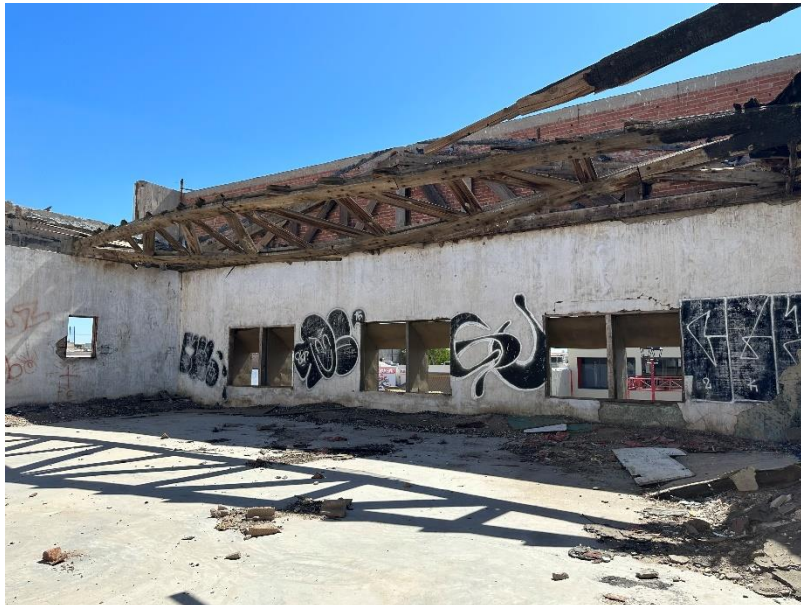
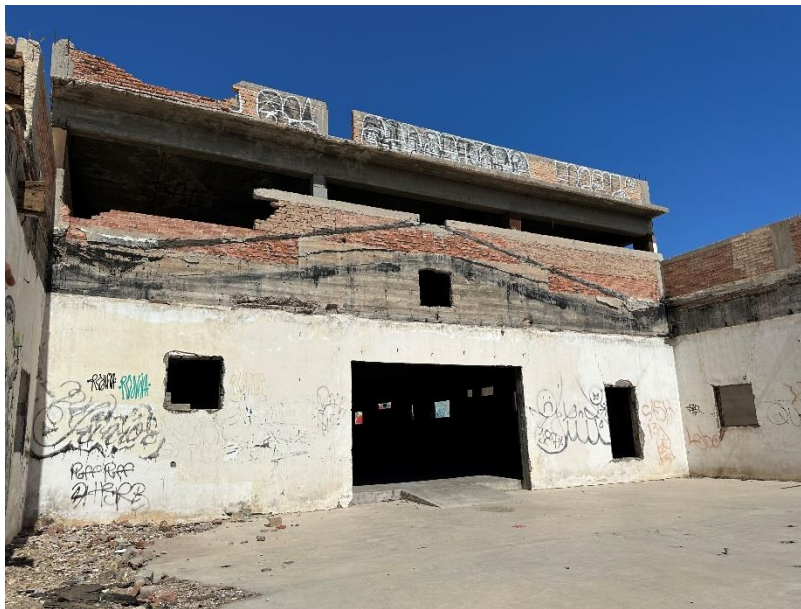
## ESTRUCTURA SUPERIOR

En el segundo nivel existe una estructura a base de tijerales de madera, los cuales deberán ser retirados debido a que ya colapsaron por las inclemencias climáticas.
